BERICHT

Durchführung eines Versuchs zum freien Brunnenbaden in naturbelassenem Thermalwasser in Aachen-Burtscheid („Wärm Komp“)

14. Januar 2025

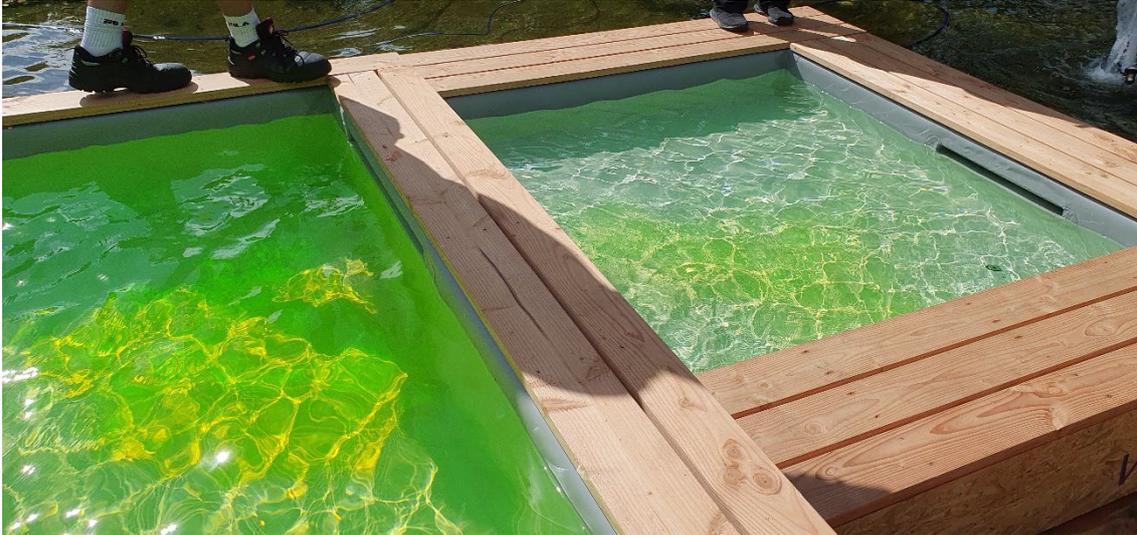
Abb. 6: Durchflusstest mit dem Färbemittel Uranin (Foto: Initiative Wärm Komp)

Am 09.09.2024 erfolgte ein erster Test (**Inbetriebnahme**) (vgl. Dok. 4) und am 11.09.2024 die **Abnahme** durch das Gesundheitsamt und ein erster Durchflusstest mittels 3 mg/l Uranin (vgl. Dok. 5 und Abb. 6).

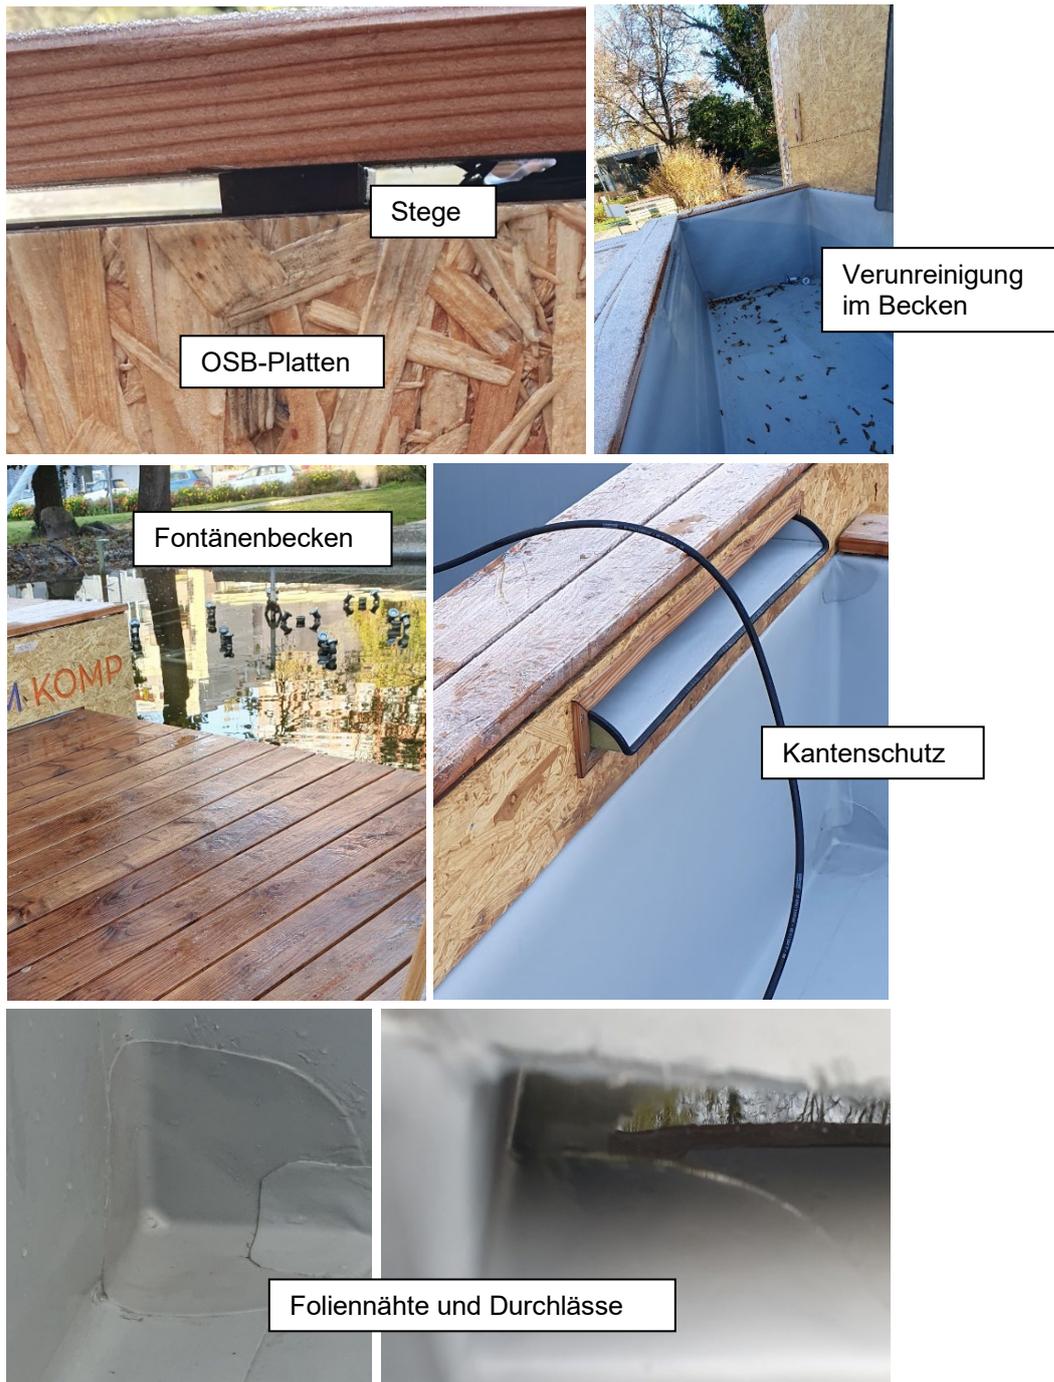
Abb. 11: Schwachstellen des Wärm Komp (Fotos: Ulrich Lieser)

Als konstruktive **Schwachstellen** des Wärm Komp im Sinne von **Reinigbarkeit** wurden die Schweißnähte der Poolfolie und ihrer Formstücke, die Gefällesituation in den Becken, der Kantenschutz an den Durchlässen und OSB-Platten unter den Durchlässen, die Stege unter den Holzsitzen und die Holzsitze sowie die Terrassendielen aus Lärchenholz ausgemacht (vgl. Abb. 11).

Die Becken wurden nach dem Badebetrieb abgedeckt. Die Abdeckungen bestanden aus Gewichtsgründen aus mehreren einzelnen OSB-Platten, die jedoch nicht dicht waren, sodass Niederschlagswasser, Fontänenbeckenwasser, Kondens- und Tauwasser, aber auch Laub und Federn etc. in die Badebecken gelangen konnten.
